dawne KASYNÓ
obecny BUDYNEK SZKOLNY

2. Czas powstania
lata 20-te
XX wieku

3. Miejscowość
OTWOCK

Nr 566.

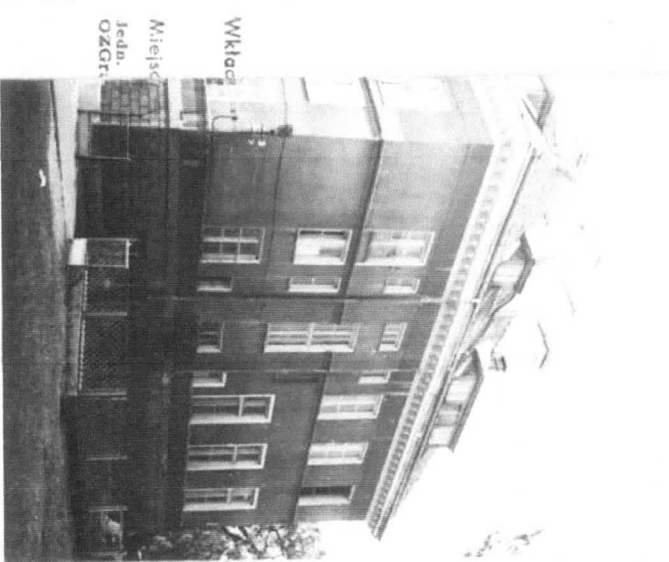
fot.5 elewacja
płn.-wschodnia

W elewacji pln-wschodniej / fot. 5 /, nieregularnie zakomponowanej, o 7 osiach okiennych, 4-kondygnacyjna część wschodnia ujawnia wewnątrz antresolę nad 3. kondygnacją.

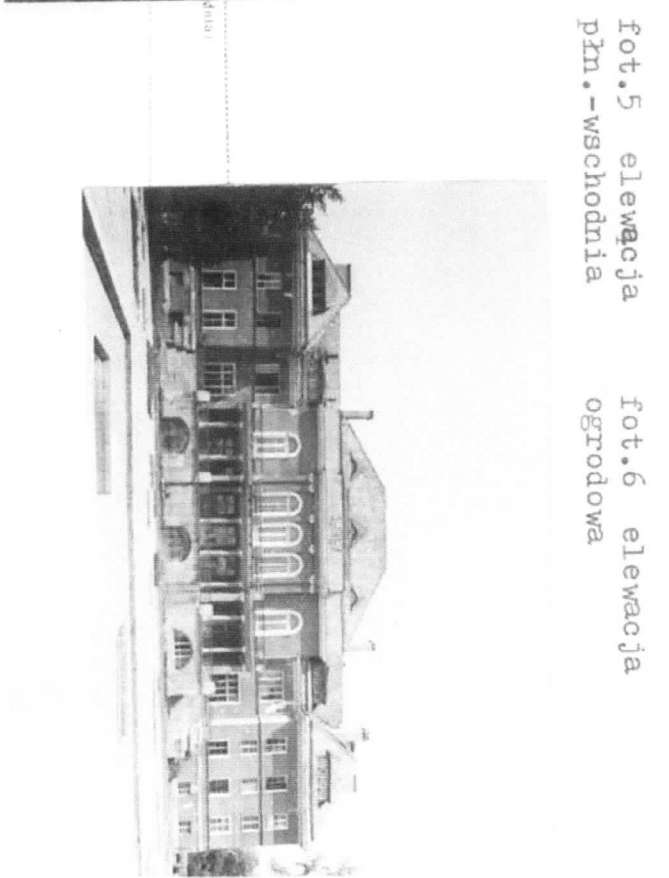
fot.6 elewacja
ogrodowa

Elewacja tylna / fot. 3, 4, 6 /: Przed korpusem głównym 5-osiowym, lekko zryzalitowanym, loggia o kolumnach tokańskich niosąca taras piętra / fot. 4, 7 /. Pośrodku 3-osiowy płaski ryzalit podzielony na przęsła pilastrami jońskimi / fot. 1. Okna korpusu główn. w piętrze zamknięte półkolistie. Górna kondygnacja korpusu główn. wyższa od skrzydeł bocznych ujawnia wewnątrz wielką salę. Nad korpusem płaska gładka attyka, w środkowym przęśle zdobiona płyciną z maską satyra w girlandach podtrzymywanych przez putta / fot. 13 /. Skrzydła boczne lekko zagłębione, jednoosiove o szerokości / czteroskrzydłowych / oknach. Ryzalitty skrajne 3-osiove. Pod taras przed elewacją ogrodową prowadzą 2 arkadowe wjazdy - zamiast trzeciego półkolistego okno.

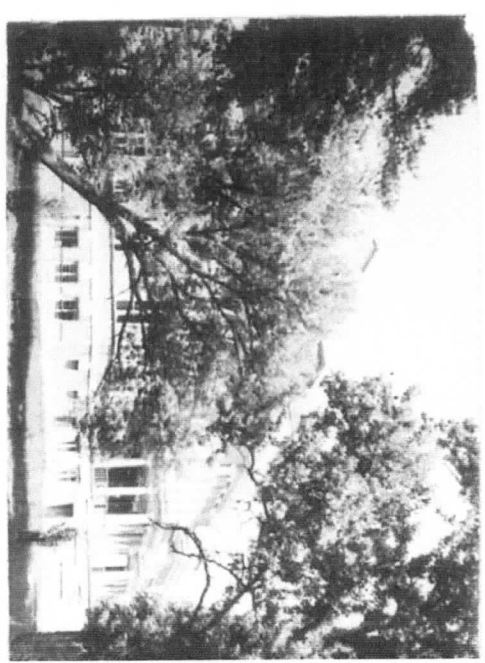
fot.7 tarasy elewacji ogrodowe.
wzrost z parku

Budynek wolnostojący. Stanowi kulminację głównej osi założenia parkowego, prostopadłej do ul. 22 Lipca. W kierunku ulicy, oddalonej o ok 40 m. zwrócony jest głównym portykiem wejściowym, w kierunku parku tarasem i loggiami / fot 7 Przed budynkiem znajduje się płyta pamiętkowa otoczona zielenią ozdobną, po jej bokach wysafaltowane parkingi. Główną oś parku stanowi bardzo szeroka / ok. 50 m./ aleja / fot. 3 / wyłożona płytami betonowymi z nieregularnie rozrzuconymi kwadratowymi kwietnikami i basenami-brodzikami. Elewacja wejściowa budynku zwrócona jest na pjn.-zachód.

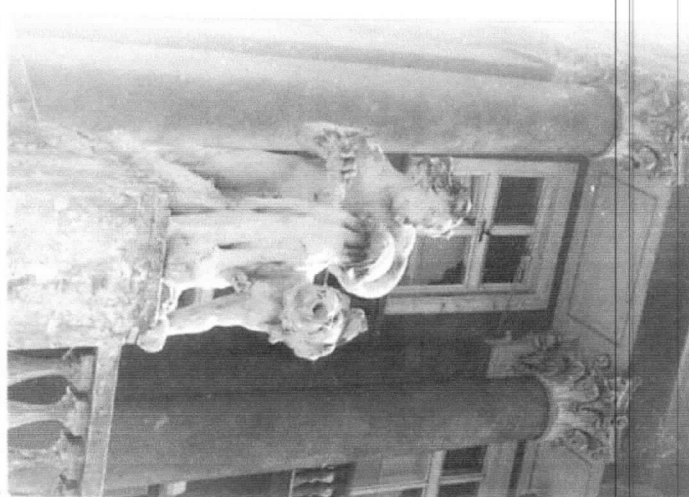
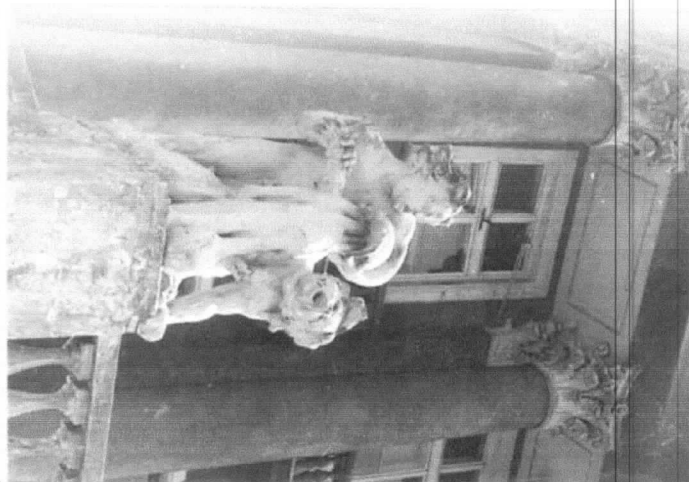
fot.9 putta na tarasie wejściowym - strona lewa

fot.9 putta na tarasie wejściowym- strona lewa

Przed elewacją frontową / fot. 1, 2 / w poziomie "wysokiego parteru" taras na który prowadzi wygięte biegi zewnętrznych schodów. W narożnikach tarasu cementowe rzeźby walczących putt / fot. 9, 10 /. Pod tarasem półkolisty "termowe" okno i symetrycznie 2 mniejsze okienka. Z tarasu wejście prowadzi przez 4-kolumnowy portyk koryncki w wielkim porządku / fot. 11 /. W portyku 3 drzwi / fot. 25 /, nad nimi otwory piętra z małymi balkonikami na konsolowych wspornikach. Po bokach portyku w korpusie głównym potrójne okna ze ślepyimi balustradami. Skrzydła boczne, cofnięte, 3-osiove, w "wysokim parterze" zagłębienie to wypełnione balkonami na zdwojonych konsolowych wspornikach / fot. 8 /. Ryzalitty skrajne dwuosiove.

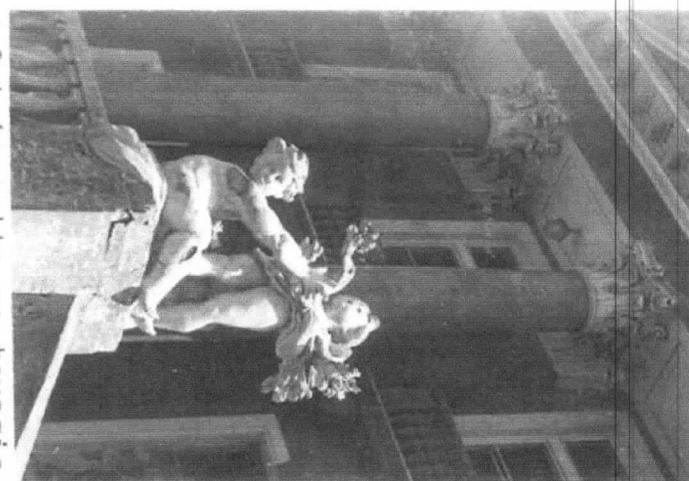
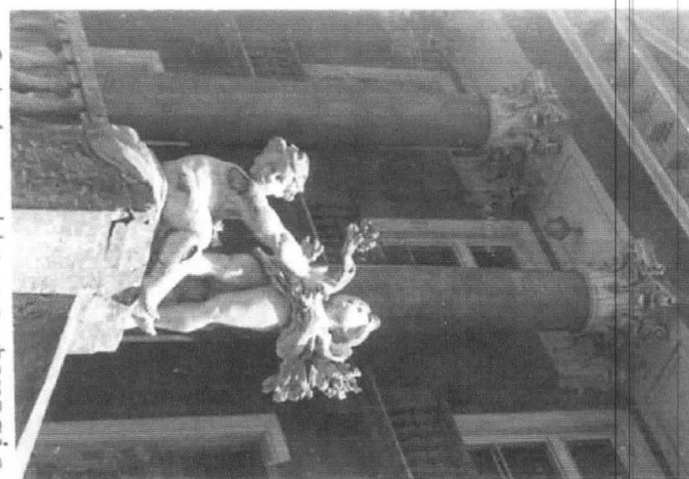
fot.10 putta na tarasie wejściowym - strona prawa

fot.10 putta na tarasie wejściowym- strona prawa

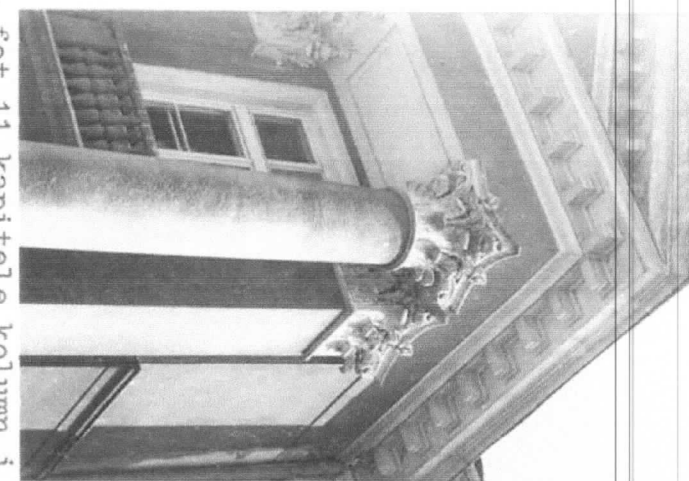
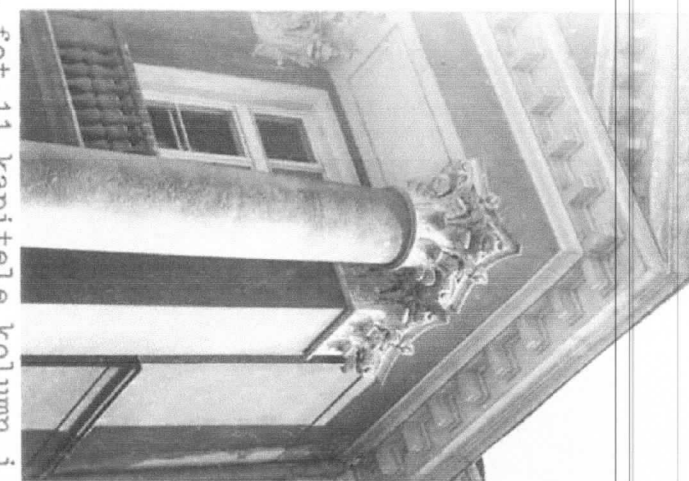
fot.11 kapitele kolumn i gzyms portyku głównego.

fot.11 kapitale kolumn i gzyms portyku Głównego.

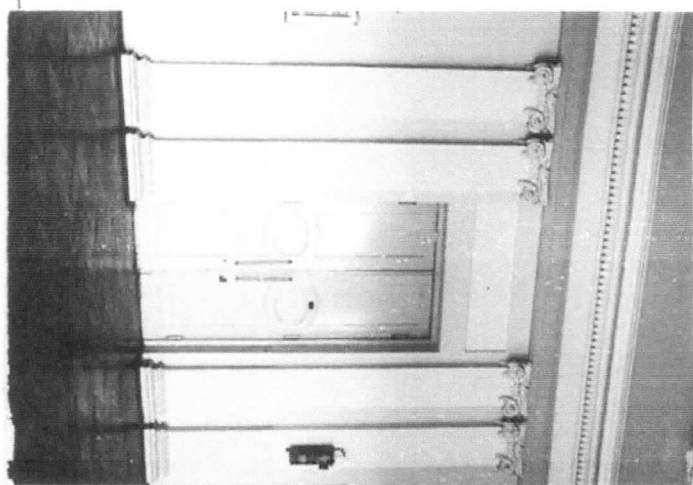
fot.17 fragment ściany hallu na piętrze

podparte konsolami. W stropie hallu przed aulą na piętrze i nad schodami /fot.16/ duże podciągi oprofilowane zyssem z zębnikiem. Kolumny i pilastry hallu i schodów na piętrze jońskie /fot.17/ z kapitelami wzbogaconymi motywami roślinnymi. Aula na piętrze /fot.18,19/ z otworem scenicznym o łukowato wykrojonych narożnikach, w przeciwniejszczianiu łoża i pod nią szerokie 4-skrzydłowe drzwi. W ścianie wejściowej -5-osiovej- szerokie filary-lizeny wydziela ją pole o 3 ślepych arkadach rozdzielonych pilastrami korynckimi. Po bokach drzwi wejściowe w prostych portalach z płaskimi gzymsami. Ściana zewnętrzna 5-osiowa. Drzwi balkonowe w 3-przęsłowej wnęce ujętej w korynckie pilastry i podzielonej takimiż kolumnami. Gładki plafon ujęty w grube profilowanie wspiera się na łukach sklepienia zwiercadelanego podzielonych "gurtami" na przęsła.

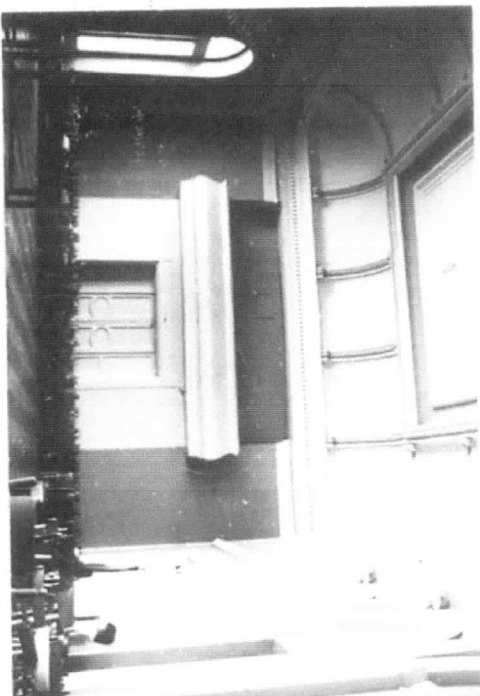
fot.18 aula- widok na łóżę

19. Stan zachowania (fundamenty, ściany zewnętrzne, ściany wewnętrzne, sklepienia, stropy, konstrukcje dachowe, pokrycie dachu, wyposzczenie i instalacje)
Pokrycie dachowe niedostatecznie szczelne.
Niewielkie spękania i zacieki na sklepieniu auli.
Ogólny stan techniczny dobry - budynek konserwowany na bieżąco.

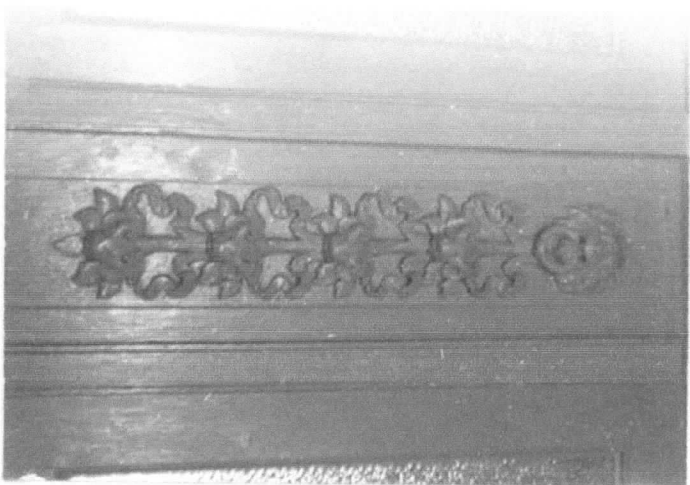
fot.24 fragment drzwi do
główniej sali parteru

wysafaltowane. Okna ościennicowe/wzagięblonych partiach elewacji ogrodowej
szerokie okna 4-skrzydłowe. Drzwi płycinowe, z owalnymi środkowymi płycinami
/fot 17/. Drzwi do głównej sali parteru od strony westybulu zdobione głową
lwa i ornamentem wstęgowym/fot. 24/. Balustrady tarasów elewacji ogrodowej
żelwne, zdobione plaketkami z głową meduzy/fot. 14/. Ozdobne kratki kanałów
wentylacyjnych/ ogrzewania powietrznego?/.

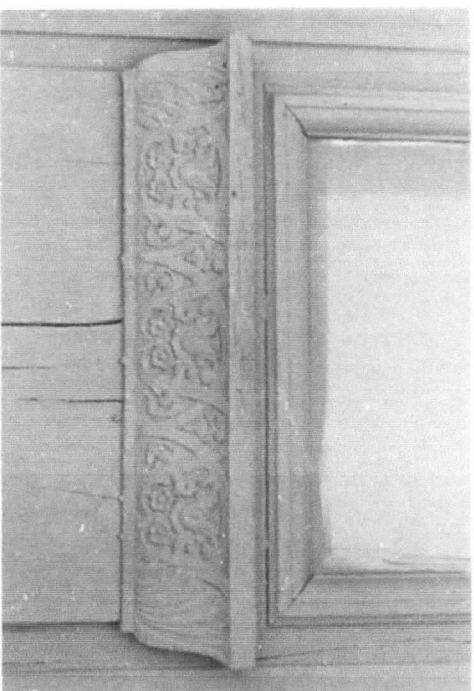
fot.25 fragment drzwi wejściowych
w portyku głównym
